Trygghetsvandring på Björkskatan

Björkskatan centrum, torsdagen den 1 juni
2006 klockan 17.00-20.00

Uppföljning 2006-09-07
Lägesrapport 2008 -06

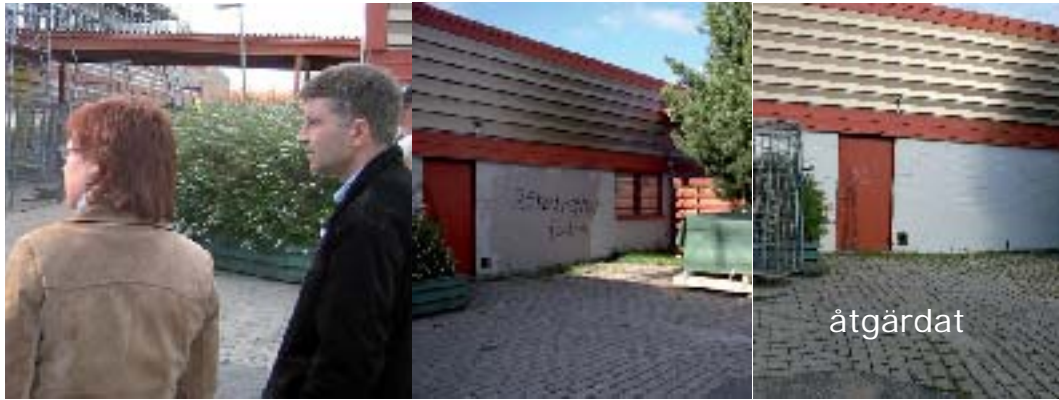
1. Entrén till Björx.	<p>Tråkiga och fula "busklådor" som mest upplevs vara i vägen.</p> <p>Klotter.</p>	<p>Lulebo sanerar.</p> <p>2006-09-07: Klotter är sanerat.</p> <p>Lulebo avvaktar med vidare åtgärder i samband med ombyggnation 2008 - 2010</p>

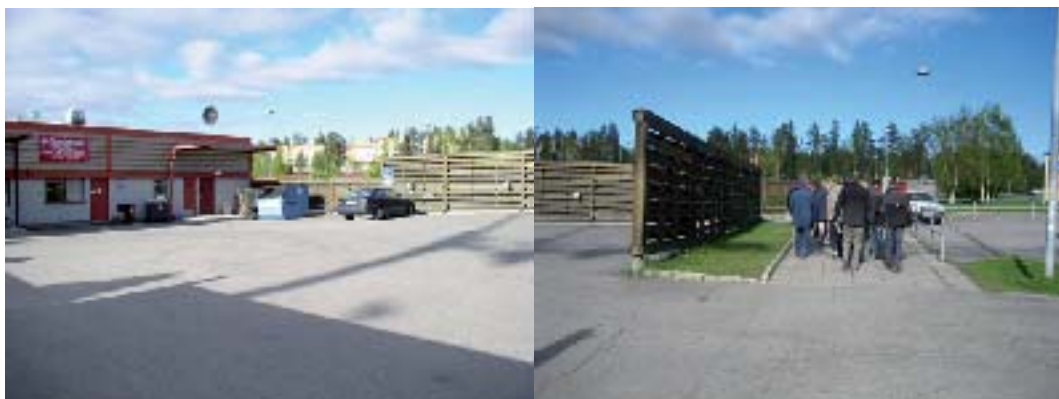
2. Lastutrymme och privat parkering för verksamheter.	Planket skapar ett instängt intryck och borde därför tas bort.	Planket glesades direkt. Hela platsen kommer att förändras vid centrumombyggnaden, i nuvarande skisser föreslås ett torg med solläge och uteservering ligga här. Ombyggnation 2008-2010

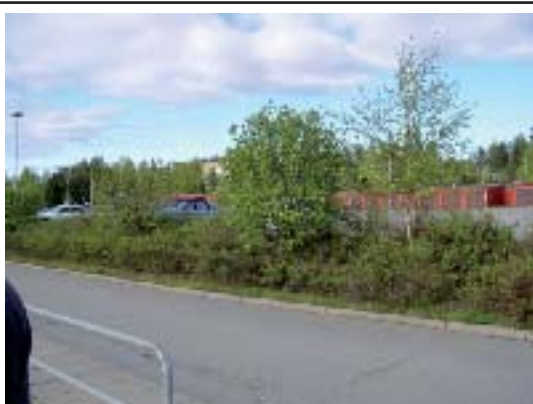
3. Framför Konsum	Vegetationen skymmer sikten mellan gata och parkering. Gatan är rak och mopedister kör fort förbi.	Lulebo gallrar vegetationen.

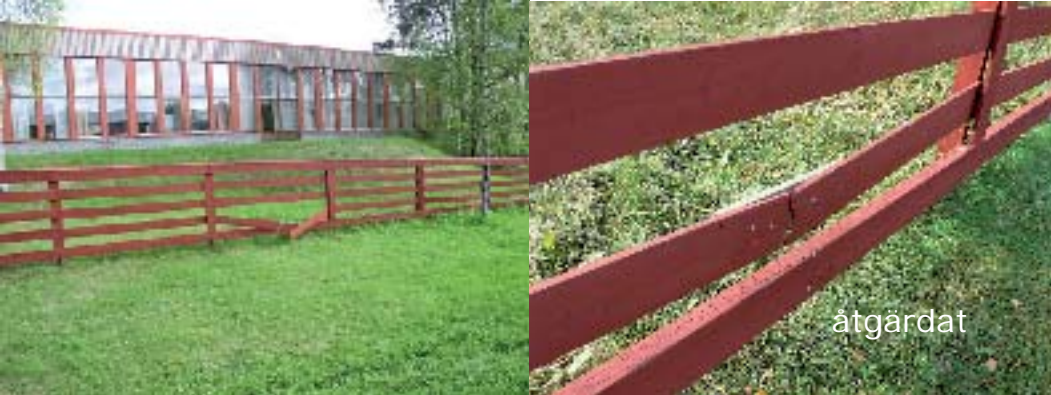
<p>åtgärdat</p>	7. Norr om kyrkan	Trasigt staket.	Kyrkan lagar.

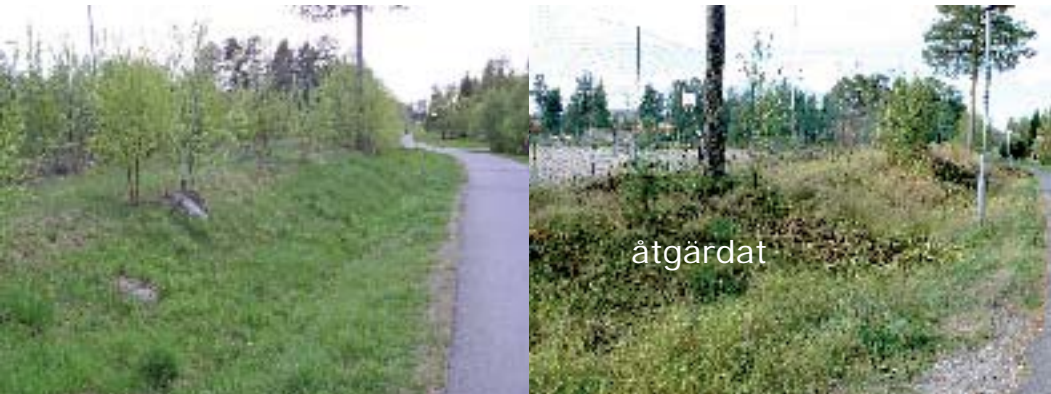
<p>åtgärdat</p>	8. Norra delen av idrottsplatsen.	Mycket björksly längs idrottsplanen, ser ovårdat ut och hindrar insyn	Kommunen genom parkavdelningen och fritidskontoret gallrar.

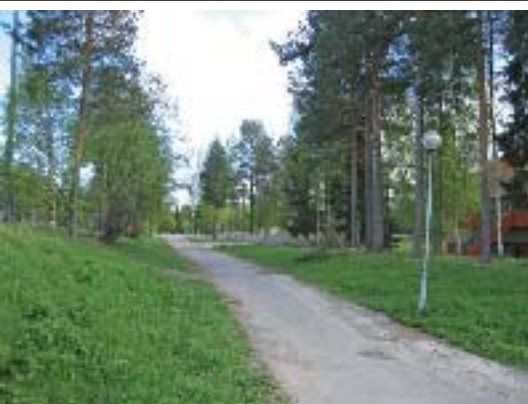
9. Landstingets östra gångväg.	Mycket dålig beläggning på gångvägen.	Landstinget har budgeterat att upprusta gång- och cykelvägen under 2009. Innebär att asfalten tas bort.
