Trygghetsvandring på Björkskatan

Björkskatan centrum, torsdagen den 1 juni
2006 klockan 17.00-20.00

Uppföljning 2006-09-07
Lägesrapport 2008 -06

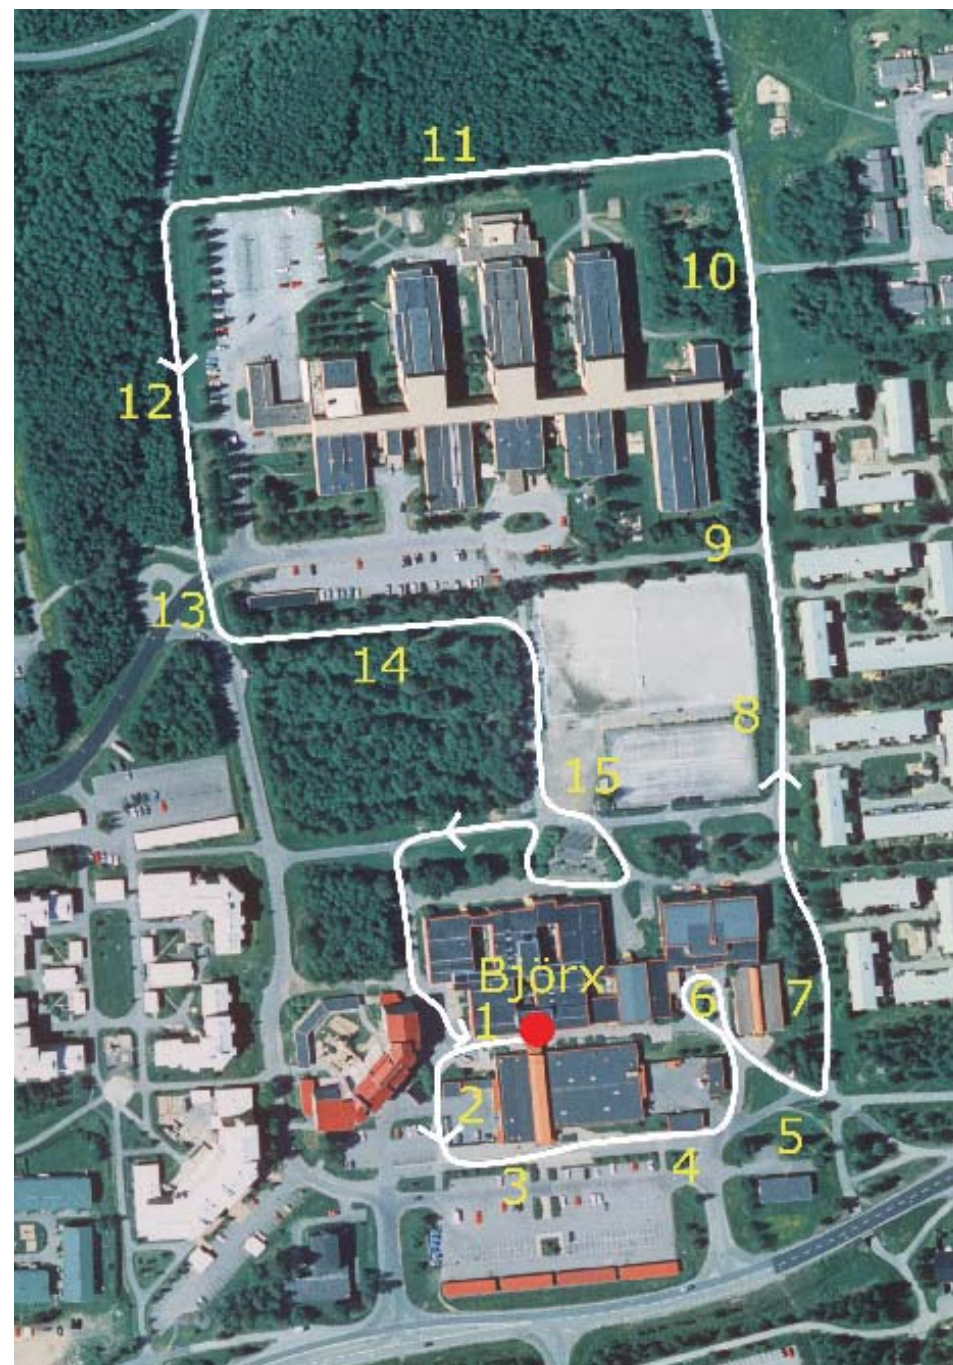
På kartbilden här intill ser du slingan för trygghetsvandringen. Siffrorna visar platser där önskemål om åtgärder uttrycktes. I följande tabell presenteras förslagen till åtgärder samt vem som är ansvarig för att genomföra dessa.
